# 九龙加油站竣工环境保护验收监测报告表

(废水、废气、噪声)

中衡检测验字[2018]第58号

建设单位:中国石油天然气股份有限公司四川广安销售分公司\_

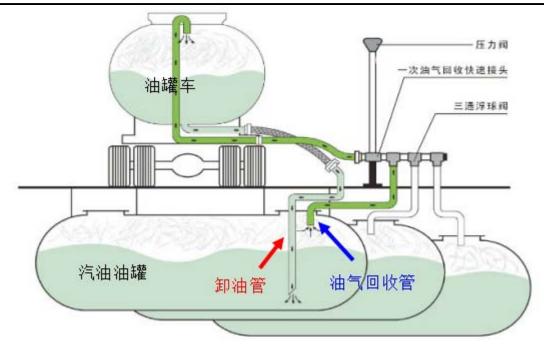
图 2-4 卸油油气回收系统示意图

①一次油气回收:一次油气回收阶段是通过压力平衡原理,将在卸油过程中挥发的油气收集到油槽车内,运回储油库进行油气回收处理的过程,整个系统为密闭回收。一次油气回收系统原理图详见图 2-4。

- 一次油气回收实现过程:在槽车卸油过程中,储油车内压力减小,地下储罐内压力增加,地下储罐与油槽车内的压力差,使卸油过程中挥发的油气通过管线回到油槽车内,达到油气收集的目的。待卸油结束,地下储罐与油槽车内压力达到平衡状态,一次油气回收阶段结束。
- ②二次油气回收:二次油气回收阶段是采用真空辅助式油气回收设备,将在加油过程中挥发的油气通过地下油气回收管线收集到地下储罐内的油气回收过程。二次油气回收系统原理图详见图 2-5。
- 二次油气回收实现过程:在加油站为汽车加油过程中,通过真空泵产生一定真空度,经过加油枪、油气回收管、真空泵等油气回收设备,按照气液比控制的要求,将加油过程中挥发的油气回收到油罐内。油气回收过程中,呼吸阀均处于关闭状态。每次油气回收气液比均可以达到一比一的交换,即为平衡式回收。
